# 국립공원 훼손지 복원 중장기 종합계획(2021~2030)

국립공원공단  
국립공원연구원  
KOREA NATIONAL PARK RESEARCH INSTITUTE

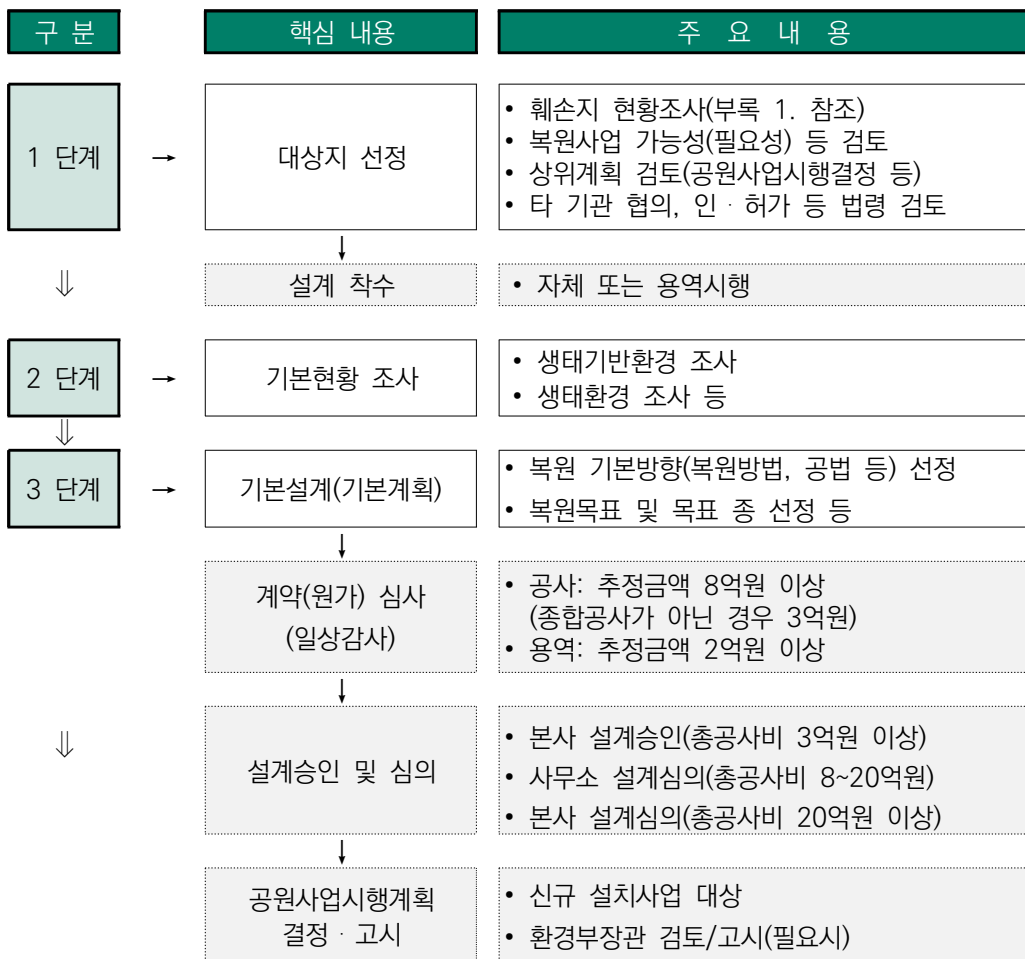
[그림 V-2] 훼손지 복원사업 추진 절차

- 훼손지 복원사업은 원지형·원식생 복원을 목표로 추진하며 추진 절차는 훼손 유형, 대상지 여건 등에 따라 차이가 있으나 크게 7단계로 구분함
  - 해안사구 및 갯벌 훼손지, 도서·연안 훼손지는「국립공원 해양생태계 보전 중기계획 (2021~2025)」증식·복원사업 추진체계를 참고함
- 각 단계별 복원사업 추진시 반드시 전문가, 이해관계자 등이 참여하는 자문회의를 진행함

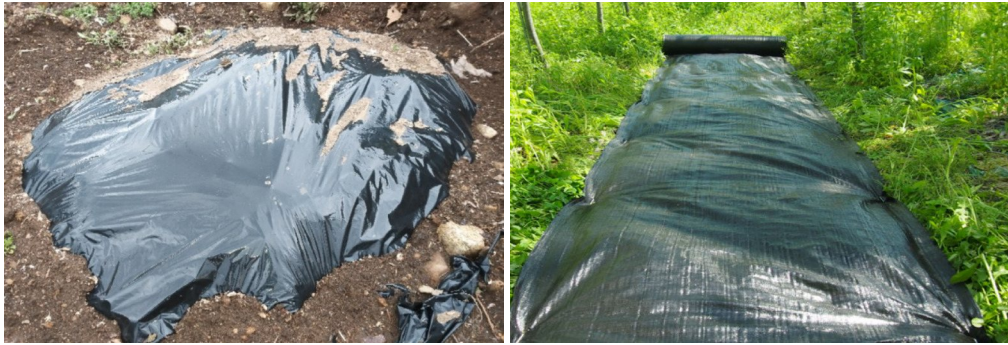
[그림 VI-4] 덮기(mulching)를 통한 외래종(교란종) 제거

- 복원사업 평가 결과를 바탕으로 유지 관리를 지속적으로 실시함
  - 복원지에 대한 지속적인 평가 및 자료를 정리하고 우수한 복원사례 등은 향후 다른 복원대상지에 반영 추진함
  - 자연적·인위적 요인 등으로 복원지에 추가 훼손 진행여부를 정기적으로 점검함
  - 복원 후 초기단계에는 덩굴성 식물의 침입 및 복원 종 피압시 제거, 특히 도서지역에서 수관층이 없어 잡초목의 발생량이 높은 복원 사업지는 3~5년까지 매년 침덩굴 등의 잡초목 제거를 실시함
  - 지형 및 식생복원 후 야생동물의 침입 또는 섭식으로 인한 피해 발생시 통제 시설 도입 등 추가적으로 대책을 마련함
- 평가 결과 복원지가 안정화되지 못한 경우(침식·붕괴·유출, 식생 활착 및 생장 불량 등)에는 추가로 복원사업을 실시함
  - 복원사업 실시 후 일부 지점에서 초본층의 활착률 또는 피복률이 낮을 경우 주변 지역의 초본류 종자를 채집, 토양에 혼합하여 추가 파종함
  - 자연적인 요인(강우 등)에 의한 토양침식 진행 및 재훼손 우려지역은 추가적인 지반안정 및 식생복원을 실시함
  - 인위적인 요인(탐방객 출입 등)에 의해 훼손이 진행되는 곳은 출입통제 시설 등을 도입하여 추가 훼손을 사전에 예방함
- 외래종(교란종) 관련 효율적인 제거 및 관리방안은 「생태계교란 생물 현장관리 가이드. 환경부, 2017.」 및 「국립공원 외래식물 관리방안 연구. 국립공원연구원, 2017.」를 참고함
  - 덮기(mulching) 방법: 외래종(교란종)이 대군락으로 생육하여 인력에 의한 물리적인 제거(벌채, 뽑기 등) 작업이 불가능 할 경우 빛이 투과되지 않은 재질의 비닐 등으로 덮기(mulching)하여 햇빛 및 수분 공급을 차단시켜 고사시키는 방법임

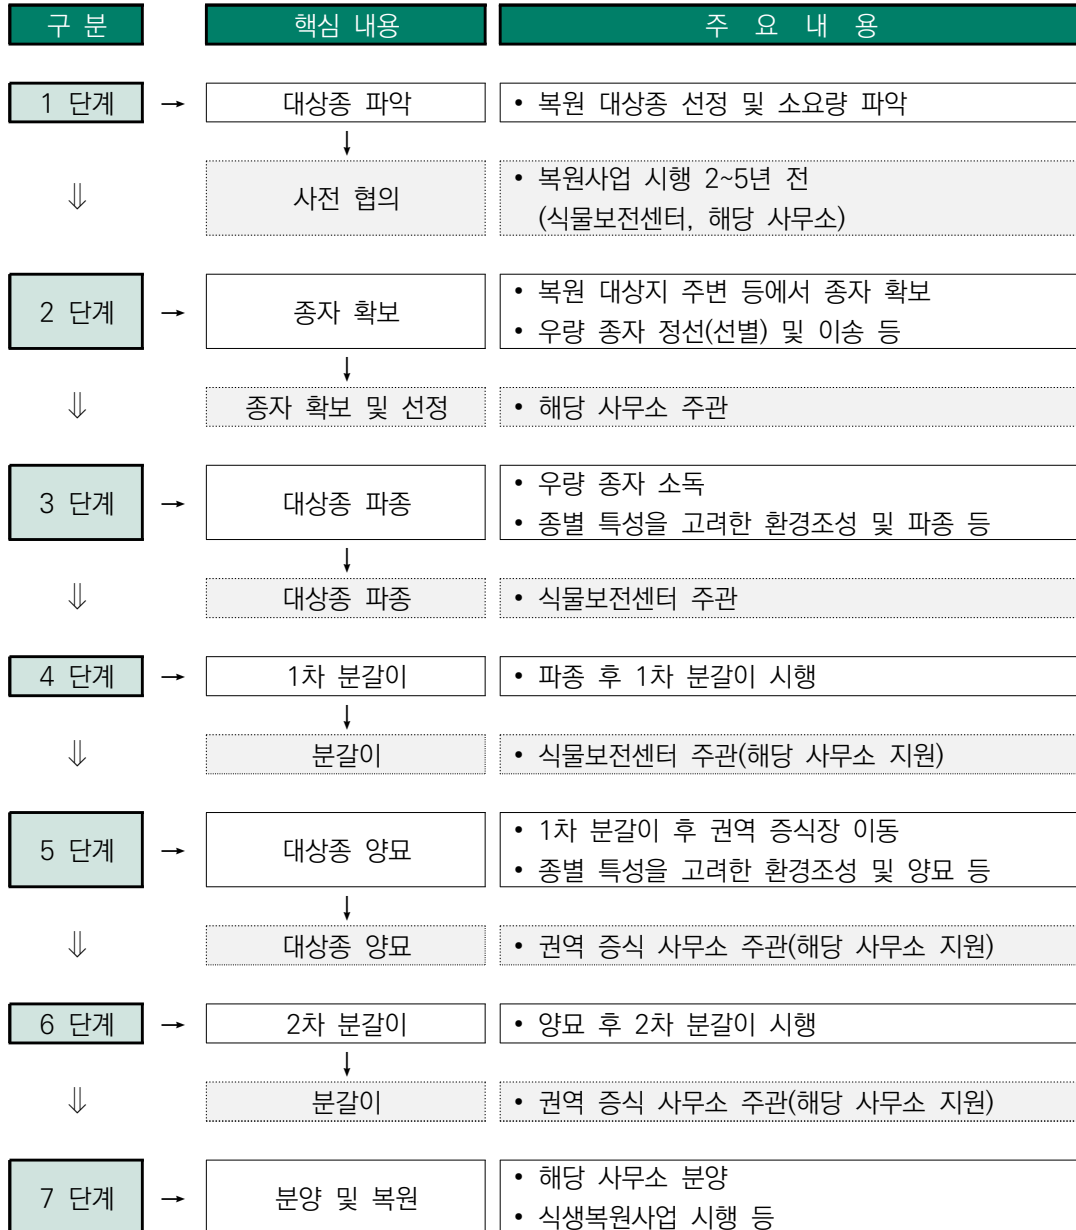
[그림 VII-2] 훼손지 복원용 자생식물 확보 및 증식 절차

- 복원사업시행 2~5년 전에 반드시 파종할 수 있도록 해당 사무소는 식물보전센터와 복원 대상종 선정 및 소요량 파악 등 사전 협의를 실시함

- 훼손지 복원 대상지 주변 등에서 종자를 확보하고 우량 종자 정선(선별) 및 식물보전센터(권역별 증식장) 이송 등은 해당 사무소에서 주관함
- 이송된 우량 종자의 소독과 종별 특성을 고려한 환경조성 및 파종 등은 식물보전센터(권역별 증식장)에서 주관함
- 분갈이, 양묘 등 단계별 증식절차를 거친 후 식물보전센터(권역별 증식장)에서 해당 사무소로 분양하고 해당 사무소에서 식생복원사업 시행 등의 절차를 진행함

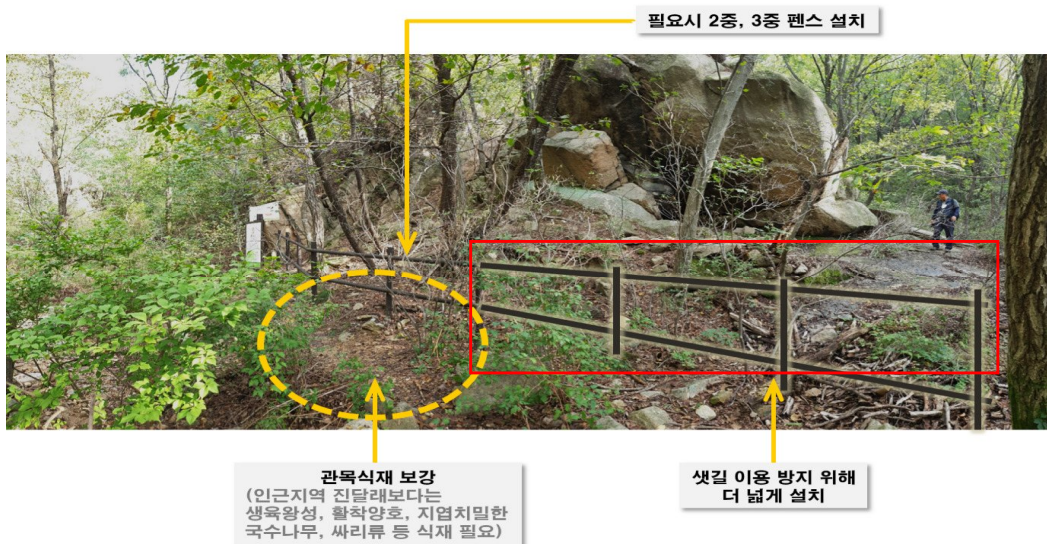
[그림 VIII-6] 셋길 차단 개선 예시도

- 긍정적 측면
  - 서식지 파편화 확대 방지를 통한 공간적 서식지 확대
  - 셋길 통제를 통한 탐방객 안전 관리
- 향후 개선방안
  - 셋길 차단 휨스는 셋길 폭 보다 넓게 또는 지형지물을 연결하여 좌, 우 측면으로 출입이 불가능하게 설치
  - 차폐 식재종 조건은 생육이 왕성하고, 활착이 양호한 수종을 선택하되 가능한 가지가 치밀한 셋길 주변 자생종을 식재함
  - 셋길 내부 복원(지형 및 식생)은 셋길 차단 이후 출입이 확인되지 않거나, 2년 정도 경과 후 자연복원 진행여부 상태에 따라 복원 검토
  - 셋길 복원지에는 우회 탐방로 안내문을 명확하게 설치하고, 편안한 도보가 가능하게 정비. 또한 분기점 일대 셋길에는 최적의 우회로 조성

구 분	검 토 내 용
긍정적 측면	<ul style="list-style-type: none"> <li>• 서식지 파편화 확대 방지를 통한 공간적 서식지 확대</li> <li>• 샛길 통제를 통한 탐방객 안전 관리</li> </ul>
향후 개선방안	<ul style="list-style-type: none"> <li>• 샛길 차단 헨스 <ul style="list-style-type: none"> <li>- 샛길 폭 보다 넓게 또는 지형지물을 연결하여 좌, 우 측면으로 출입이 불가능하게 설치</li> <li>- 필요시 종방향으로 이중 또는 삼중으로 설치</li> </ul> </li> <li>• 차폐 식재종 조건 <ul style="list-style-type: none"> <li>- 생육 왕성, 활착 양호, 가지가 치밀한 샛길 주변 자생종</li> </ul> </li> <li>• 샛길 내부 복원(지형 및 식생) <ul style="list-style-type: none"> <li>- 샛길 차단 이후 출입이 확인되지 않을 시 복원</li> <li>- 샛길 차단 후(최소 2년 정도 경과) 자연복원 진행 상태에 따라 복원 여부 검토</li> </ul> </li> <li>• 우회 및 대안 탐방로 <ul style="list-style-type: none"> <li>- 우회 탐방로 안내문을 명확하게 설치 및 편안한 도보가 가능하게 정비 필요</li> <li>- 분기점 일대 샛길에는 최적의 우회로 조성</li> </ul> </li> </ul>

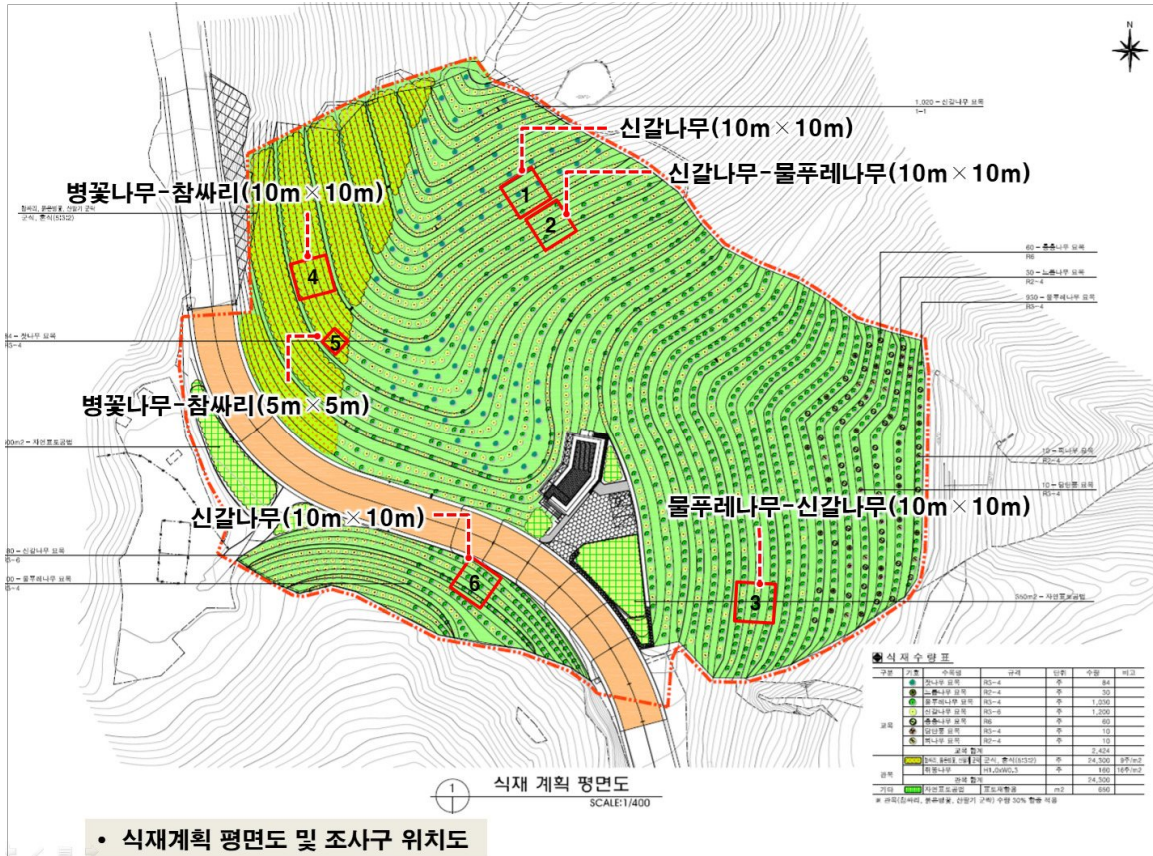
[그림 VIII-8] 설악산국립공원 미시령휴게소 조사구 위치도

- 미시령휴게소 복원지는 휴게소를 철거하고 절성토 공사를 통해 지형복원을 시행하였으나 급경사를 이루고 있음
- 복원지는 대부분 초본식생으로 복원되어 피복율은 높은 상태이나 일부 구간은 급경사지 여건상 세굴 현상이 보임
- 수목 식재는 교목의 신갈나무, 물푸레나무, 관목의 병꽃나무, 참싸리 등을 식재하였으나 생육상태는 불량함
- 초본층에는 큰김의털, 썩, 강아지풀 등이 생육하고 있음

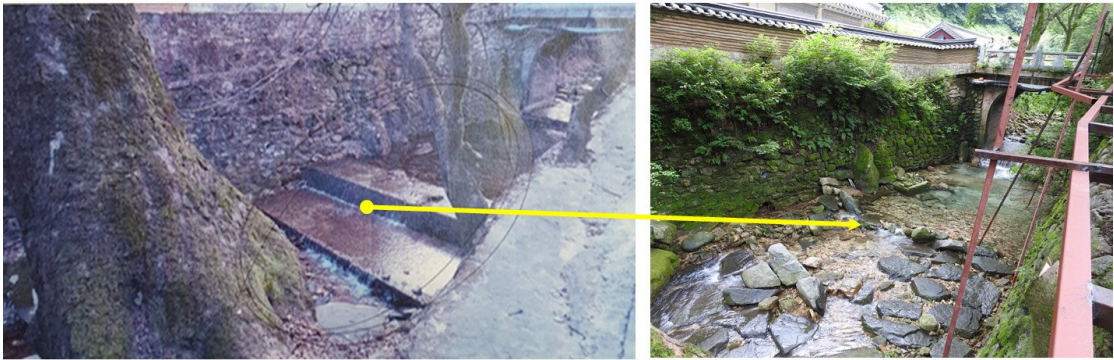
[그림 VIII-10] 계룡산국립공원 숙모전 보 철거 전·후 전경

- 동학사계곡 내 보 철거 후 판상형 간돌을 하상에 설치

- 속모전 앞 계곡 규모는 폭 약 9m, 하천 깊이는 약 6.5m
  - 보 철거후 일부는 자연석을 존치하면서 깎돌을 설치
- 자연관찰로 조각공원 뒤 앞 계곡 규모는 폭 약 12m, 하천 깊이는 약 1.5m
  - 보 철거후 일부는 기존 자연석은 거의 없으며 하상침식을 방지하는 목적으로 길이 약 17m로 하상에 깎돌 설치
  - 깎돌 크기는 1.5m×1.0m에서 최대 2.3m×1.5m

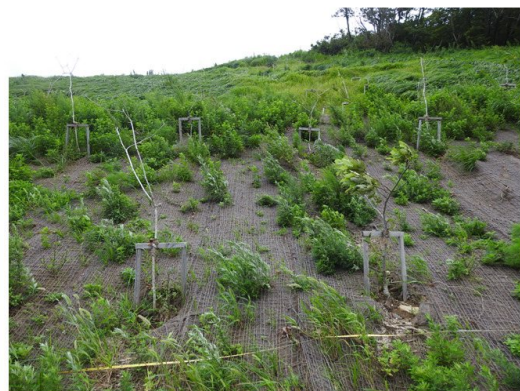
미시령휴게소 조사구 1 수관투영도

종명	우점도(D)	군도(S)	초장(m)	피도(%)
큰감의털	3	3	0.8	35
쑥	2	2	0.4	20
닭의장풀	r	1	0.2	0.2
코스모스	r	1	0.3	0.3
강아지풀	2	2	0.4	15
개망초	+	1	0.3	0.8

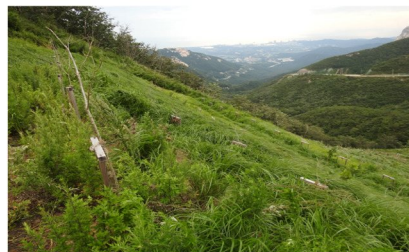
미시령휴게소 조사구 2 수관투영도

종명	우점도(D)	군도(S)	초장(m)	피도(%)
썩	2	2	0.4	20
닭의장풀	r	1	0.2	0.2
코스모스	r	1	0.3	0.3
강아지풀	2	2	0.4	15
개망초	+	1	0.3	0.8
큰김의털	5	5	0.8	80
달맞이꽃	+	1	0.8	0.7
썩	1	1	0.7	5
루드베키아	r	1	0.4	0.3
코스모스	+	1	0.7	0.8
망초	+	1	0.6	0.4
